INFORME DE INSPECCIÓN

CLIENTE: VANTI

ANALISIS DE RIESGO EN MEDIDORES DE DIFICIL ACCESO Y SISTEMA DE INGENIERIA

Apreciado(s) Señor(es): CONJUNTO SENDEROS DE VILLA MARIA

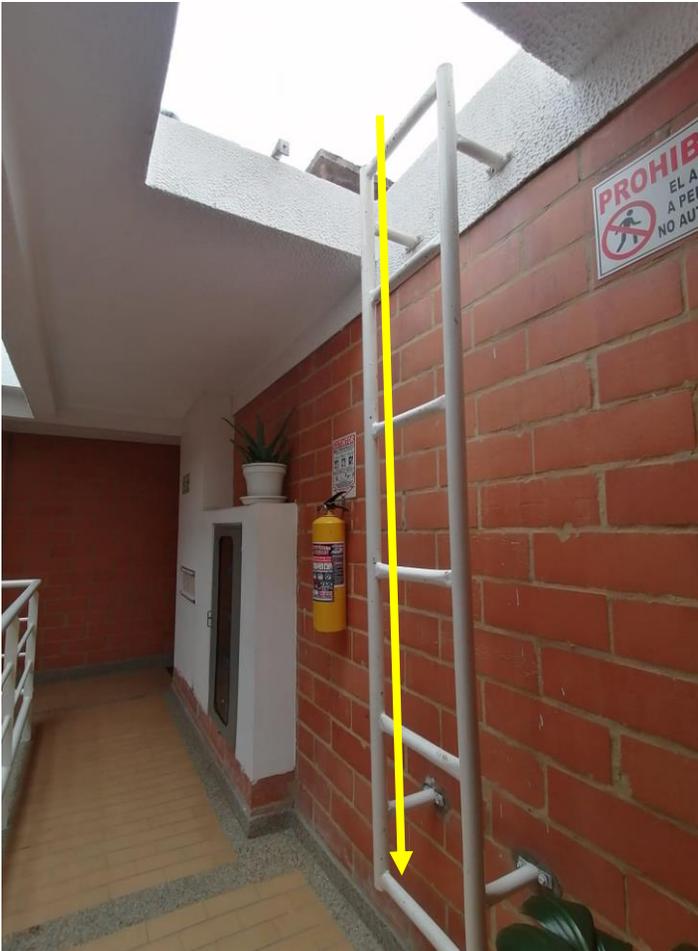
Se ha identificado que la escalera en cuestión no cumple con las especificaciones técnicas y de seguridad establecidas en la resolución 4272. Esta normativa establece criterios claros para garantizar la seguridad en las instalaciones y el uso de equipos de acceso, los cuales no se están cumpliendo adecuadamente en este caso. Además, se observa que no se ha implementado un sistema de protección contra caídas, lo cual representa un riesgo significativo para la seguridad de las personas que utilicen la escalera.

Es importante destacar que, dado que la escalera se encuentra a una altura superior a los 2 metros, es obligatorio contar con un sistema de protección adecuado que prevenga posibles accidentes por caídas. Por lo tanto, es necesario instalar dicho sistema de protección conforme a las normativas de seguridad vigentes.

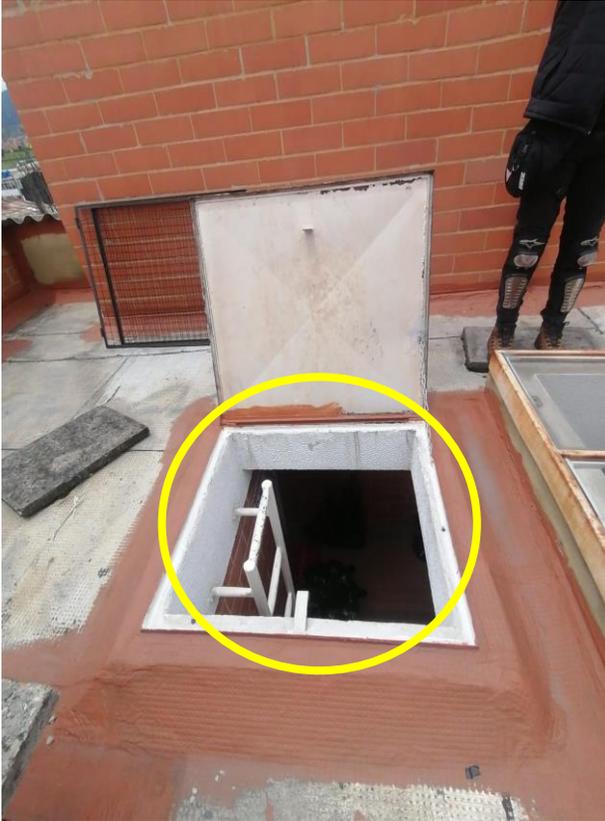
Al momento de ingresar, la escalera llega a un punto en el que no dispone de un sistema de agarre adecuado, lo que genera una condición insegura para las personas que la utilicen. Esta falta de soporte incrementa el riesgo de caídas o accidentes al subir o bajar, comprometiendo la seguridad del usuario.

Además, se ha detectado que la cubre escotilla no cuenta con ningún tipo de sistema de bloqueo, lo que provoca que se devuelva de manera inesperada. Este mal funcionamiento puede ocasionar golpes o lesiones en los colaboradores, poniendo en riesgo su integridad física. Es fundamental corregir estas deficiencias para garantizar un entorno de trabajo seguro y conforme a las normativas de seguridad aplicables.

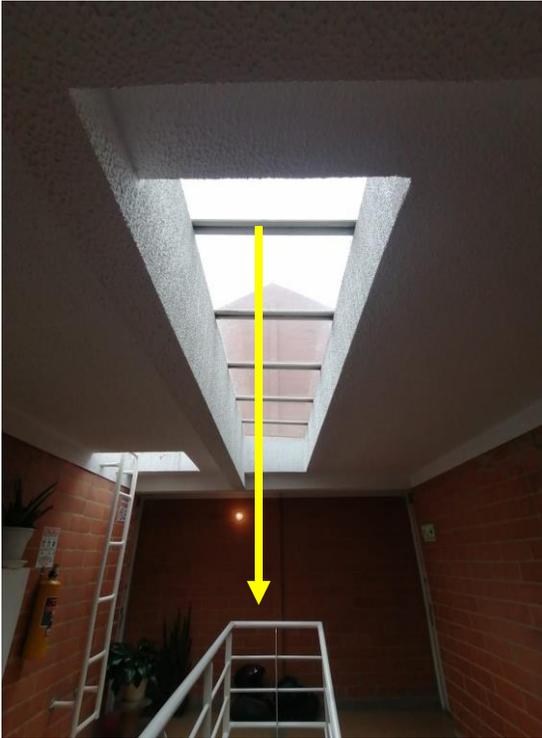
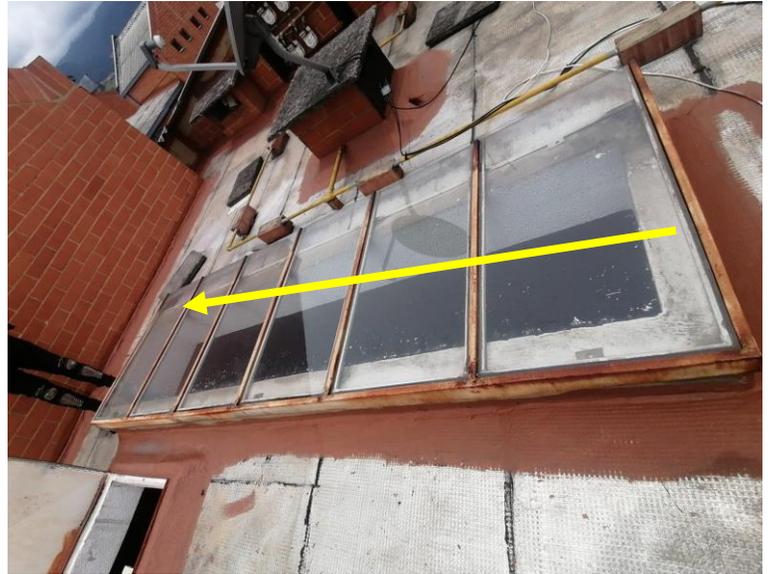
En la cubierta se encuentra ubicado el centro de medición, y durante el trayecto de ingreso se ha evidenciado la presencia de un techo frágil que representa un riesgo de caída significativo. Este techo frágil no ofrece la resistencia necesaria para soportar el tránsito seguro de las personas, lo que aumenta la probabilidad de accidentes si no se toman las medidas correctivas oportunas.

Además, se observa que el trayecto de acceso está prolongado, lo que agrava la situación, ya que puede implicar un mayor tiempo de exposición al riesgo. Es crucial abordar estas condiciones peligrosas para prevenir posibles incidentes y garantizar un acceso seguro al área del centro de medición.
